1 EKİM 1995-DINAR DEPREMİ

" Prof. Dr/Alî SELÇUK BİRİCİK*

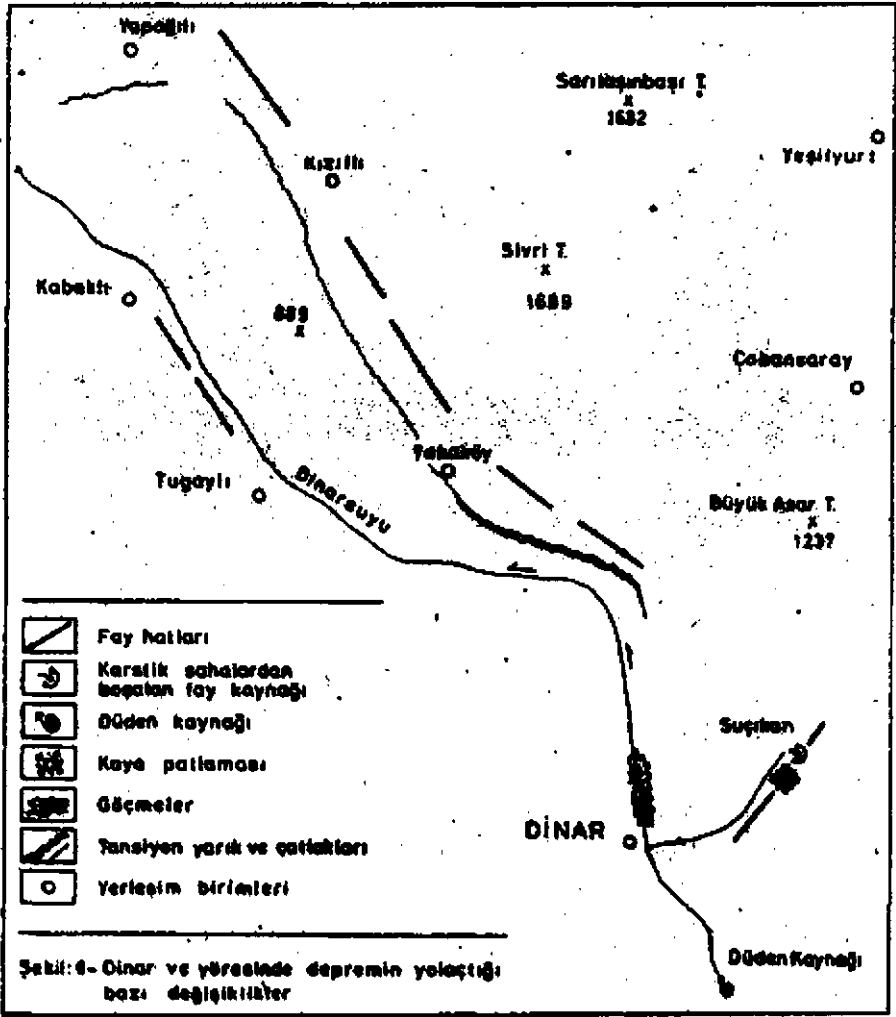
4-Kaynak Sularında Debi Değişimleri: Dinarsuyu'nun önemli kaynaklarından birini oluşturan Suçkan kaynaklarının debisinde değişim ve suyunun renginde bulanma olmuş, bu durum bir süre devam etmiştir. Tarafımızdan da gözlenen bu değişimler, burada kuzeydoğu-güneybatı doğrultusunda yaklaşık 2 km. kadar uzanan ve kaynakların oluşumuna da neden olan ters fayın aktiflik kazanması ile ilgilidir (Foto:3).

Foid:3-Dinar'ın 1.5km. doğusundayeralan Suçıkan mevkiinde, kabaca doğu-hatır doğrultusunda ulanan eğim atmlı bir fay.
