AYDOĞAN VE YAKIN ÇEVRESİNDE HEYELANLAR
(G Ö L K Ö Y - O R D U)*

The Landslides In Aydoğın And Its Near Rounds (Otdı-Turkiye)

Arş. Gör. Cernalettin ŞAHİN"

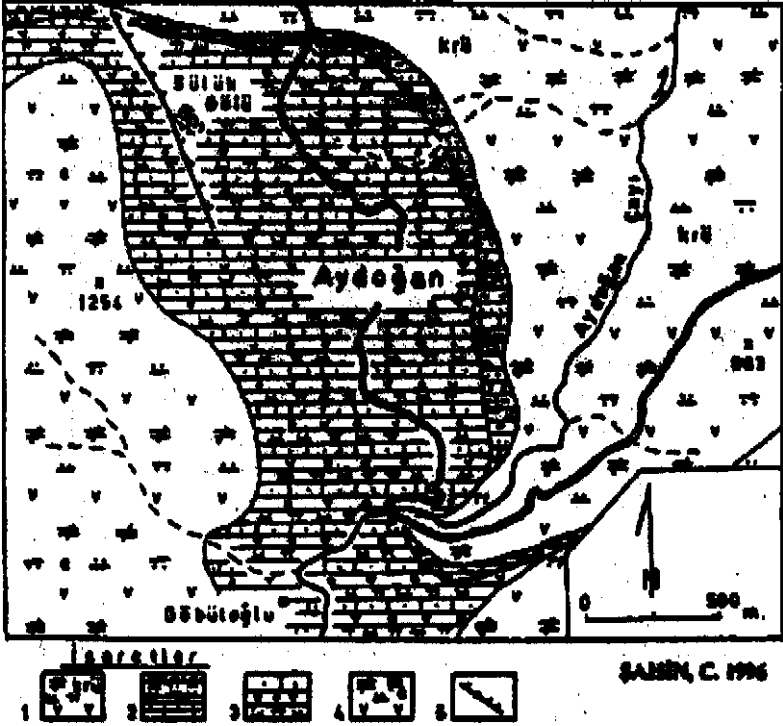
9** AYBOGAN VE ÇEVRESİNİN JEOLJİ KİTASI

Heyelântı saha olarak tespit edilen yörede araziyi oluşturan eski formasyonlar temel arazi özelliğinde olup, üst Kretase yaşlı litolojik birimlerden oluşmaktadır { Şekil: 3). Bunların bir kısmı volkaniktir. Andezit, bazalt ve piroklastikler bunlardandır. Bu temel üzerinde, ince bir şerit halinde uzanan ve Paieosen'e atfedilen kalker, kumtaşı, kıltaşı, tuf ve marn ardalanmasından oluşan bir seri gelir.⁴⁰ Yamacın üst kesimlerinde ise tuf,

aglomera ve kumlu kalkerden oluşan Eosen yaşlı birimler bulunur.⁴¹ Zemini oluşturan volkanik unsurlar bölge ikliminin etkisi ile yer yer altere olmuşlardır. Volkanik tüllerde dezegrasyon sonucu yumuşak bir doku ve killeşme görülmektedir. Bu volkan o-sedimenter birimlerin alt kesimlerinde bulunan killi ve marnlı seviyeler bünyelerine su almak suretiyle kaymayı hızlandırmaktadır.

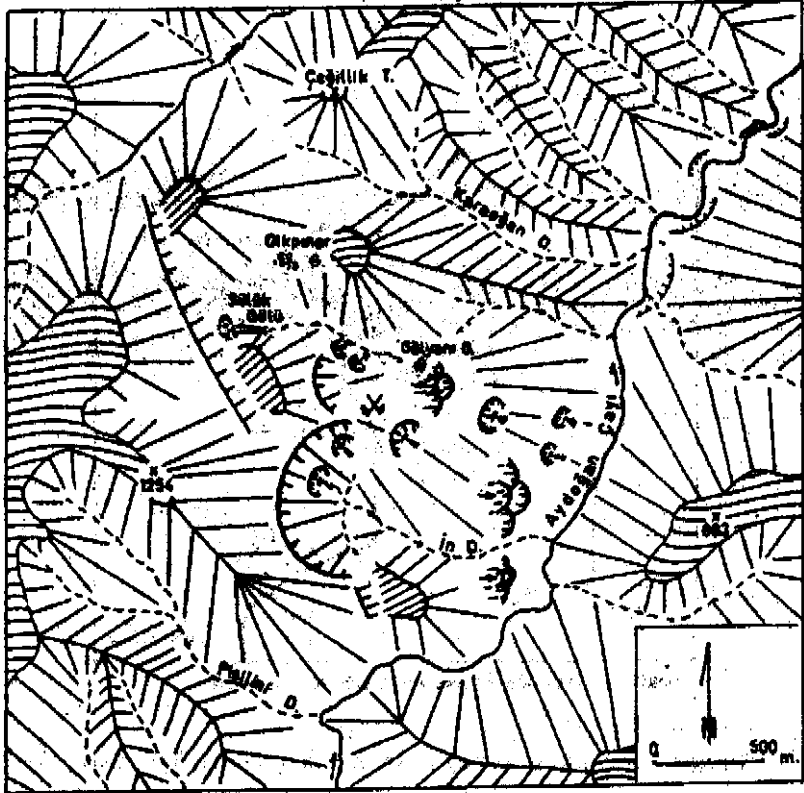
Aydoğan ve çevresindeki heyelanlar doğal bir afet halini almış ve bu sebeple de, ilgili kurumlarca 1966-1996 yılları arasında değişik tarihlerde etüd edilmiştir. Bu etüdlere de aktüel heyelanların sebepleri (litoloji, su ve eğim) ve zararları üzerinde durulurken, daha geniş bir sahayı etkileyen ve aktüel heyelanların oluşumunda etkisi bulunan' eski (fossil) heyelandan bahsedilmemiştir. Halbuki Aydoğan'da büyük çaplı eski bir heyelan vardır ve aktüel heyelanların oluşumunda önemli rol oynamaktadır. Aydoğan yerleşim birimi de hemen tamamı ile bu heyelânlı saha üzerinde kuruludur (Şekil: 4 ve 5).

Yerleşim biriminin yarlığı heyelanın bir iki nesil önce meydana gelecek kadar yeni olmadığını gösterir. Aydoğan yerleşim biriminin esas nüvesi tamamı ile eski heyelan yarası önünde kurulmuştur. Yardibi, Kumdibi, Çıtıklı ve Orta mahallelerinin tamamı ile Emiroğlu ve Havlu mahallelerinin bir kısmı eski heyelan sahasında, heyelan yarasının hemen önünde yer alır (Şekil: 4-5).

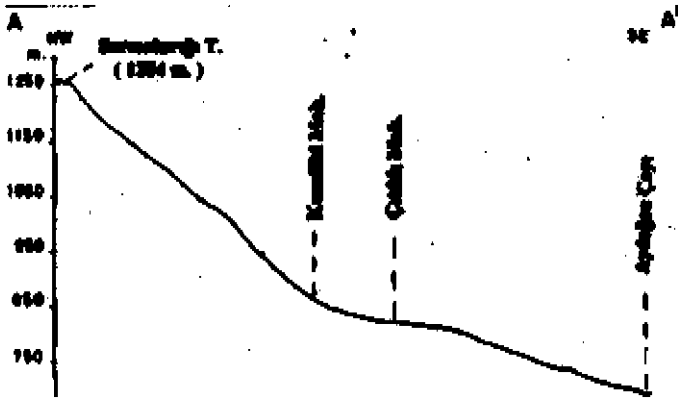
,Sancakırığı Tepe (1254 m.) ile Aydoğan Çayı (680 m.) arasında yamaç eğimi ortalama % 33 iken eski heyelan yarasının bulunduğu kesimlerde bu değer % 55'e ulaşmaktadır (Şekil: 6).
