**FARKLI YÜZEY HAZIRLAMA TEKNİKLERİ KULLANILARAK UYGULANAN CAM İYONOMER ESASLI FİSSÜR ÖRTÜCÜNÜN MİNE MİKROSERTLİĞİNE ETKİSİNİN VE MİNEYLE BAĞLANTISININ TARAYICILI ELEKTRON MİKROSKOP ALTINDA İNCELENMESİ**

**SCANNING ELECTRON MICROSCOPE AND MICROHARDNESS EVALUATION OF GIC SEALANT APPLICATION AFTER DIFFERENT ENAMEL TREATMENT PROCEDURES**

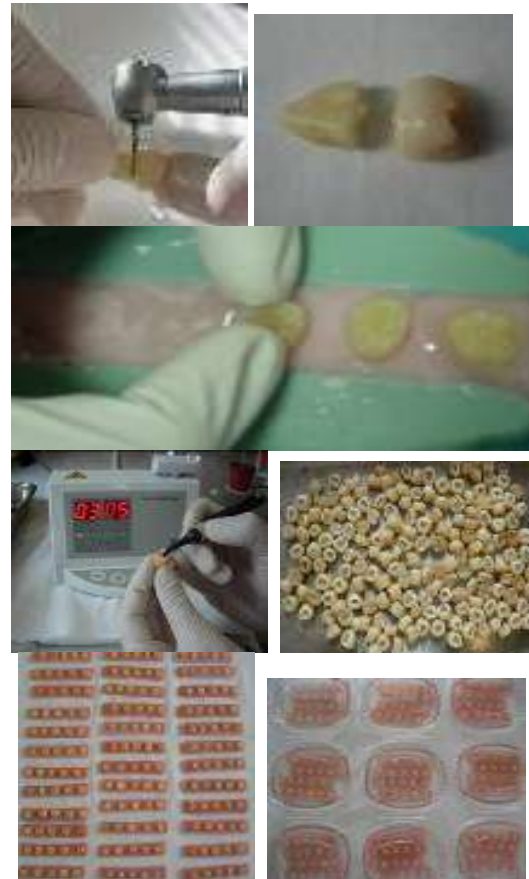
Resim 1. Örneklerin hazırlanması

Dişlerin kök kısımları aeratöre bağlı bir fissür frez yardımıyla su soğutması altında kesilerek ayrıldı. Dişlerin krun kısımları, mine sement sınırının yaklaşık 2-4 mm üzerine kadar, pembe soğuk akrilik içine gömüldü. Her bir akrilik blok içinde beş diş olacak şekilde hazırlandı (Resim 1).

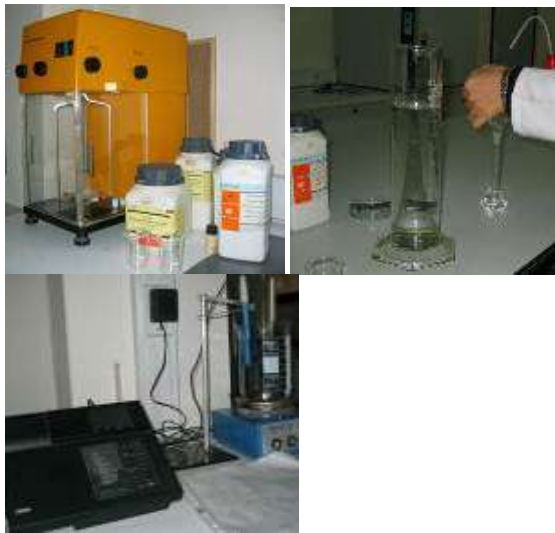
Resim 2. Yapay tükürük solüsyonunun hazırlanması

Çalışmamızda kullanılan yapay tükürük, Almqvist ve Lagerlöf'ün formülüne göre M.Ü. Diş Hekimliği Fakültesi Temel Tıp Bilimleri Biyokimya laboratuvarında hazırlandı. İçerisinde 1.0 mM CaCl<sub>2</sub>, 2.0 mM KH<sub>2</sub>PO<sub>4</sub>, 50 mM KCl (potasyum klorür) içeren solüsyon hazırlandı. İçerisine koruyucu amaçlı %0.01 Na<sub>2</sub>S<sub>2</sub>O<sub>3</sub> ilave edildi, 1 M KOH ile pH'sı 7'ye ayarlandı<sup>10,11</sup>. 1.0 mM CaCl<sub>2</sub>, 2.0 mM KH<sub>2</sub>PO<sub>4</sub>, 50 mM KCl (potasyum klorür) tartıldı. Aynı kaplarda distile su ile çözüldü. 1 L'lik beherde birleştirilip, hacim 900 ml'ye tamamlandı. 1 M KOH ile pH'sı 7'ye ayarlandı. 1 L'lik ölçü kabında hacim 1L'ye tamamlandı (Resim 2).

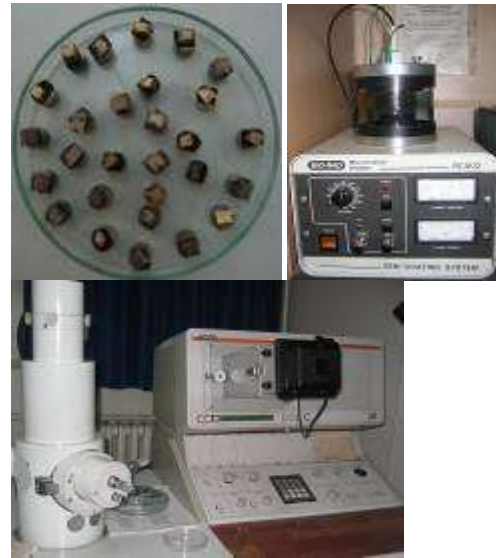
SEM çalışması JEOL JSM-5200 Scanning Microscope cihazında yapıldı. Her gruptan alınan ikişer örnek, materyal-mine ara yüzeyinin daha rahat incelenmesi amacıyla 5 saniye boyunca %35'lik fosforik asit uygulanıp yıkanmasının ardından %5'lik sodyum hipoklorit içinde 5 saniye tutulup tekrar yıkandı. Seçilmiş olan örnekler, pH'ı 7,2 olan %2,5'lik glutaraldehit içeren 0,1M sodyum kakodilat tampon solüsyonunda 4 saat sabitlendikten sonra, 0,1M

sodyum kakodilat 1 saat yıkanıp bir seri alkol solüsyonu (%30-%100) ile dehidrate edildi. Örnekler heksametildisiazan içine 10 dakika batırıldıktan sonra filtre kağıdının üstüne konularak oda sıcaklığında kurutuldu. Örnekler mikroskop kalıplarına (stub) yerleştirilerek, BIO-RAD SEM kaplama cihazında basınç altında altın tabaka ile kaplandı. Tüm örnekler 20kV ve 1x10<sup>-11</sup> Amp probe akımında; x75 ve x500 büyütmede incelendi (Resim 3).

Resim 3. SEM için hazırlanan örnekler, BIO-RAD SEM kaplama cihazı ve JEOL JSM-5200 Scanning Microscope cihazı

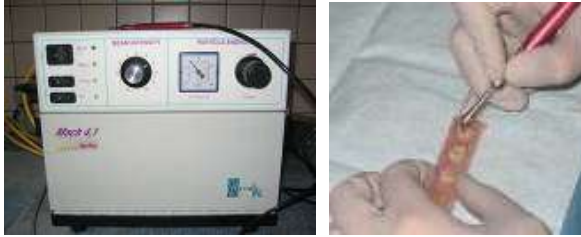
20 diş, Mach 4.1 (Kreativ Inc, ABD) air abrazyon cihazıyla ilgili firmanın önerilerine uygun olarak, 25 µm alüminyum oksit partikülleri ve 110 psi basınç altında yüzey pürüzlendirme yapıldıktan sonra, hava su spreyi ile dişler temizlendi (Resim 4).

Resim 4. Air abrazyon cihazı ve air abrazyon ile yüzey hazırlama

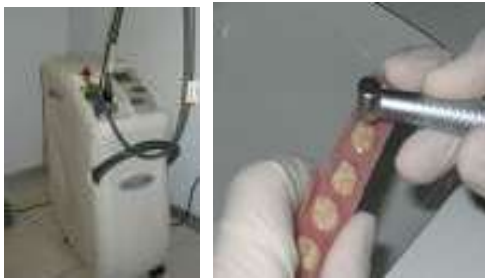
20 dişe, Waterlase (Biolase Tech., San Clemente, USA) lazer cihazıyla ilgili firmanın önerileri doğrultusunda; 2 W güçte, % 65 hava ve % 55 su soğutması altında, 750 µm safir uç ile yüzey pürüzlendirme yapıldı (Resim 5).

Resim 5. Lazer cihazı ve lazer ile yüzey hazırlama

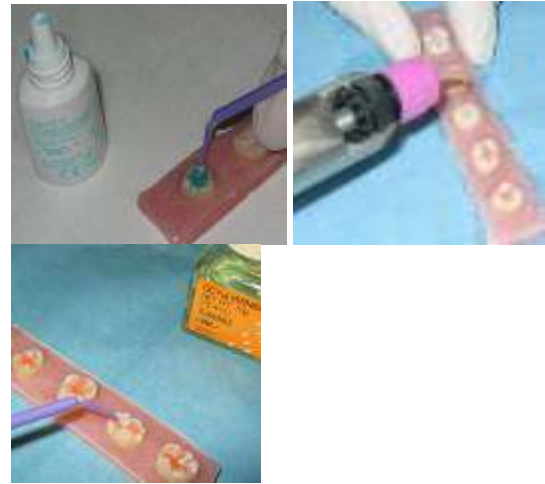
20 dişe lazer; 20 dişe air abrazyon uygulandıktan sonra; 20 dişe ise, preparasyon yapılmadan toplam 60 dişe asit fırçası yardımı ile 10 sn süre ile %20'lik poliakrilik asit uygulandı. Bu sürenin sonunda dişler 10 saniye süre ile hava su spreyi ile yıkandı ve hava şırıngası yardımı ile 2 sn süre ile kurutuldu. Böylelikle dişin tamamen kurumaması sağlandı (Resim 6).

Toplam 80 diş için; Fuji Triage materyali, kapsül karıştırıcısına yerleştirilip 10 s süre ile karıştırılarak hazırlandı. Hazırlanan materyal özel uygulama aparatına yerleştirilerek fissürlerin üzerine örtecek şekilde konuldu. Daha sonra da parmak basıncı yardımı ile yüzeylere yayılması sağlandı. Hafif sertleştikten sonra vernik materyali asit fırçası yardımı ile sürülüp işlem bitirildi (Resim 6).

Resim 6. Poliakrilik asit ve Fuji Triage uygulaması

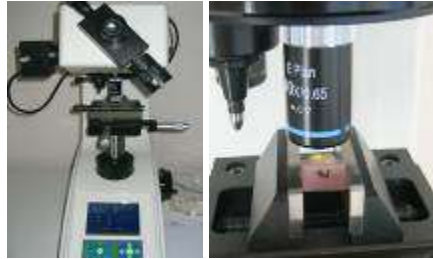
Araştırmamızda minede meydana gelen değişimler, Marmara Üniversitesi Diş Hekimliği Fakültesi Ar-Ge laboratuvarında, mikrosertlik cihazında (Leitz Miniload Model LL, Wilson Mechanical Instrument Hardness Tester, Connecticut, Amerika) 200 g ağırlık altında Vickers sertlik ucu ile incelendi (Resim 7).

Önceden hazırlanmış, cilalanmış ve yüzey düzgünlüğü kontrol edilmiş örnekler Vickers mikrosertlik cihazının tablasına yerleştirildi, 200 g'lık kuvvet 10 saniye uygulanarak elmas uç ile mine yüzeyinde prizmatik bir şekilde çentik oluşturuldu.

İstenilen her bölgeden üçer ölçüm yapıldı. Her diş için fissür tabanından ve fissür yan duvarından materyale yakın ve uzak olmak üzere dört bölgeden toplam 12 ölçüm yapıldı (Resim 7). Toplam olarak  $80 \times 12 = 960$  adet ölçüm yapıldı.

Resim 7. Vickers mikrosertlik ölçüm cihazı ve mine yüzeyinden alınan izler

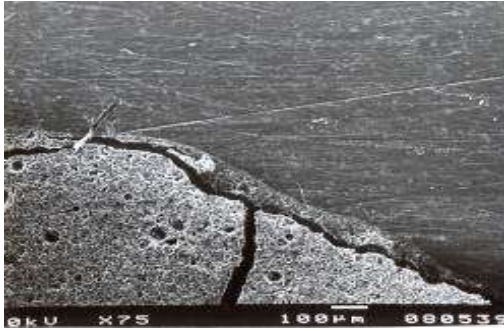
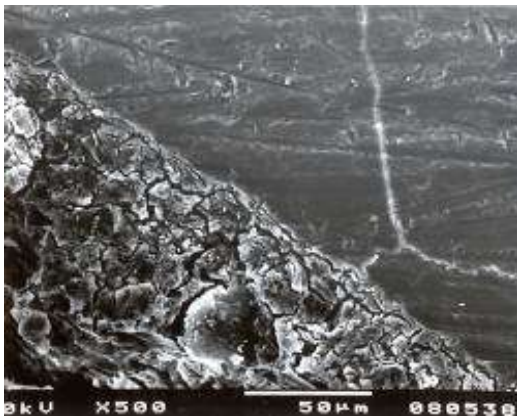
Resim 10'de Gp1'de CİS gövdesi içinde kırılmalar olsa da mine-CİS bağlantısının süreklilik gösterdiği anlaşılmaktadır.

Resim 10. Air abrazyon + poli akrilik asit uygulanan grupta Fuji Triage - mine ara yüzünün SEM görüntüsü (x75 ve x500).
