To Cite This Article: Şenol, C. (2019). The situation of the spatial change in the lower part of the Melet River Basin is affected by potential flooding. *International Journal of Geography and Geography Education (IGGE)*, 40, 439-453.

THE SITUATION OF THE SPATIAL CHANGE IN THE LOWER PART OF THE MELET RIVER BASIN IS AFFECTED BY POTENTIAL FLOODING

Celal ŞENOL⁶⁹

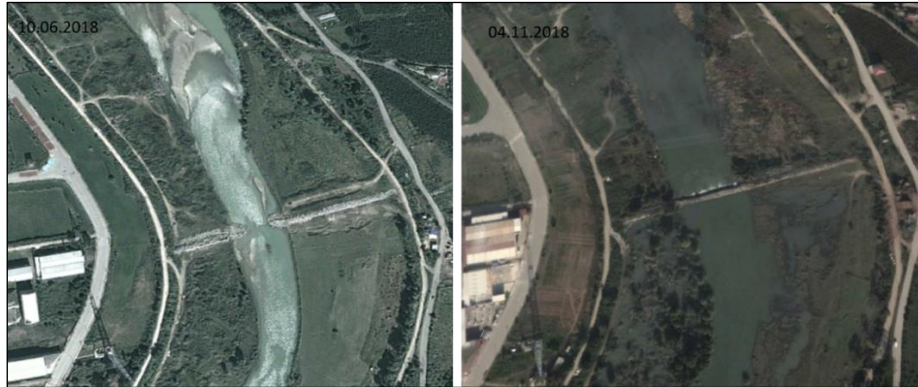
Şekil 8: Akarsu Yatağına Yapılan Taş Setin Farklı Zamanlardaki Durumu (Google Earth Görüntüsü)

Havzada yaşanan taşkınların etkisini azaltmak için günün koşullarına göre 1974- 1988 yılları arasında Melet Çayı'nın etrafına taş ve toprak koruma setleri yapılmıştır. Bu çözümün kısmen etkili olmasının yanında akarsuyun içine taş bloklardan setler yapılmıştır. Akımın fazla olduğu zamanlarda yıkılarak taşınan bu set daha sonra tekrar yapılmıştır (Şekil 6). Bu geçici çözüme rağmen yerleşmeler akarsu yatağına doğru ilerlemektedir.

In order to reduce the impact of floods in the basin, stone and soil protection kits were built around the Melet River between 1974 and 1988 according to the conditions of the day. This solution is partly effective, as well as stone blocks were built into the river. This set, which was carried down when the current was high, was rebuilt later (Figure 6). In this way, a temporary solution method has been made. In this period, where this risk is known, settlements towards the river bed are continuously progressing.
